Baumnummer
Betula pendula (Hänge-Birke, Weiß-Birke)

Baumkontrolle nach FLL-Baumkontrollrichtlinien (Richtlinien zur Überprüfung der Verkehrssicherheit von Bäumen 2020 der Forschungsgesellschaft Landschaftsentwicklung Landschaftsbau e. V. (FLL), Bonn). Durchführung der Maßnahmen nach ZTV-Baumpflanze (Zusätzliche Technische Vertragsbedingungen und Richtlinien für Baumpflanze, 2017 der Forschungsgesellschaft Landschaftsentwicklung Landschaftsbau e. V. (FLL), Bonn) und nur von Fachfirmen (Qualifikationen: European Treeworker (ETW), European Tree Technician (ETT), Geprüfter Fachagrarwirt Baumpflanze bzw. Bachelor Professional Baumpflanze oder Bachelor of Science Arboristik). Dokument erstellt am 23. August 2024 - 16:56:40 Uhr von Sebastian Horn mit dem Baumkataster von Baumsicht (Baumsicht Baumkataster 4.4.1) und QGIS/QField.

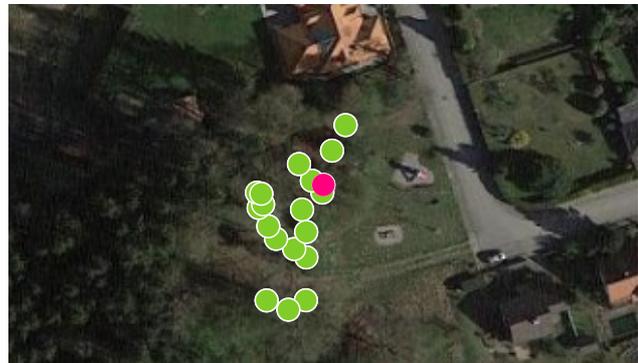
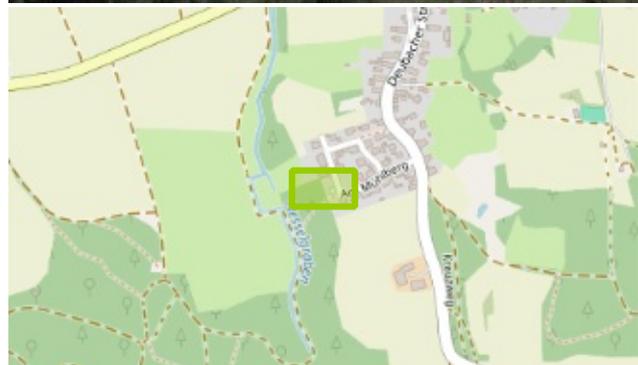
Entwicklungsphase: Reifephase
Zustand: stärker geschädigt
Vitalität: abgängig

Verkehrssicherheit: nicht gegeben
Sicherheitserwartung: höher
Einschränkung: keine

Stamm:
Astungswunden, Fäulen, Schrägstand

Dringlichkeit sofort (unverzüglich):
Fällung

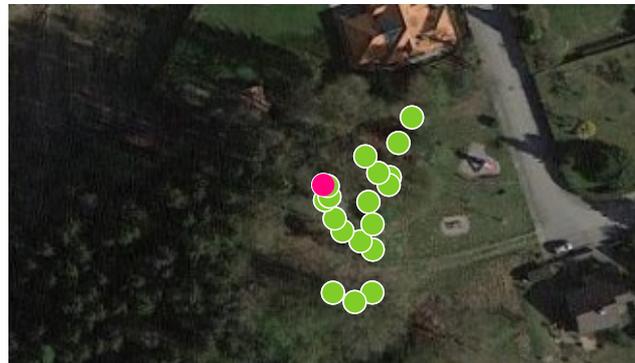
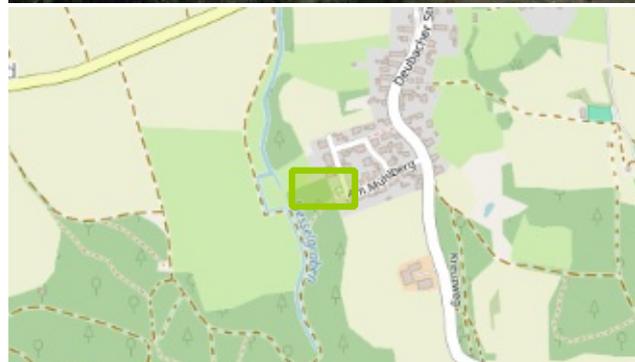
Entwicklungsphase: Reifephase
Zustand: stärker geschädigt
Vitalität: mittel

Verkehrssicherheit: nach Maßnahme(n) gegeben
Sicherheitserwartung: höher
Einschränkung: keine

Krone:
Totholz, Astab- bzw. Ausbrüche, Zwiesel
Starkastbruch in Oberkrone

Stamm:
Stammaustriebe

Dringlichkeit optional (wünschenswert):
Sonstiges siehe Bemerkung
Starkastbruch entfernen

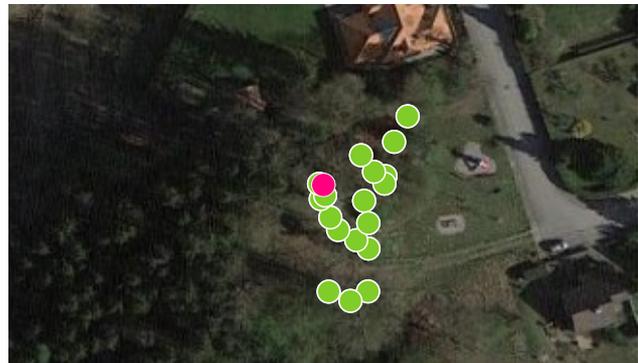
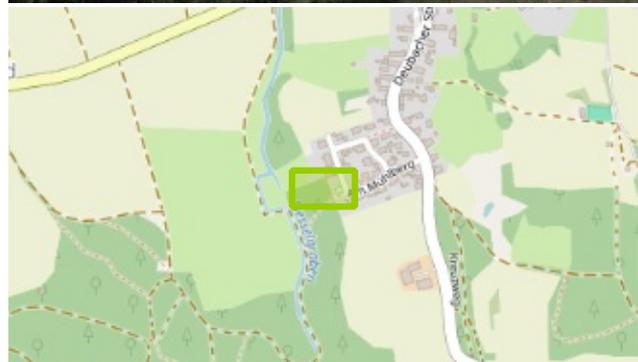
Entwicklungsphase: Reifephase
Zustand: gesund, leicht geschädigt
Vitalität: gut

Krone:
Totholz

Stamm:
Schrägstand, Stammaustriebe

Dringlichkeit sofort (unverzögerlich):
Einkürzung (einzelne Äste, Teile der Krone, Krone)
Seitliche Einkürzung Richtung Osten um 1-2m (wegen
Schrägstand und einseitiger Krone)

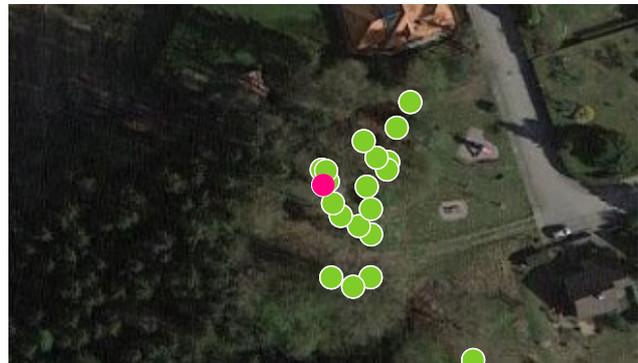
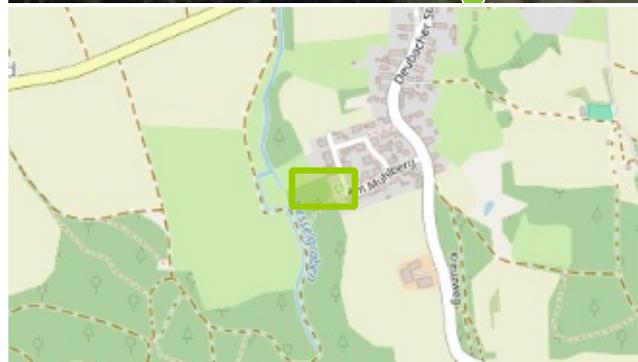
Entwicklungsphase: Reifephase
Zustand: gesund, leicht geschädigt
Vitalität: gut

Krone:
Totholz, Zwiesel

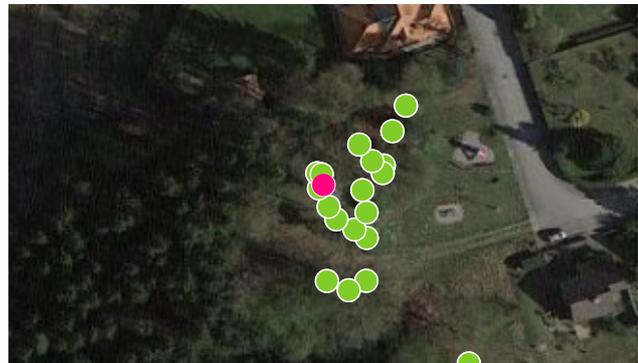
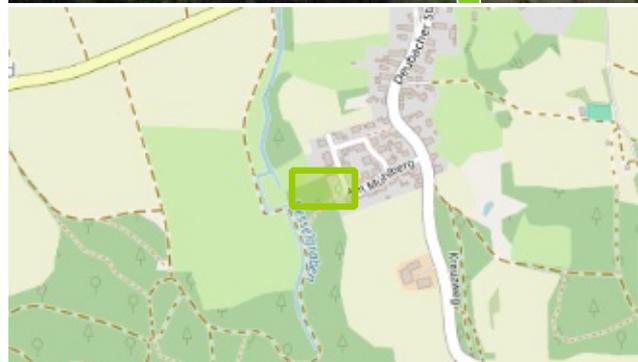
Entwicklungsphase: Reifephase
Zustand: gesund, leicht geschädigt
Vitalität: mittel

Krone:
Fehlentwicklungen in der Krone, Zwiesel, Totholz

Stamm:
Schrägstand, Stammaustriebe

Dringlichkeit optional (wünschenswert):
Einkürzung (einzelne Äste, Teile der Krone, Krone)
Einkürzung um 1-2m (wegen Schrägstand)

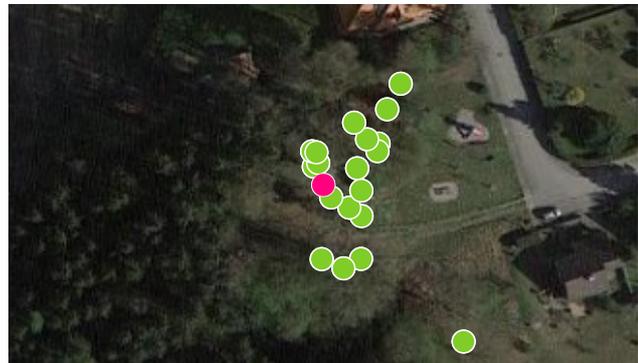
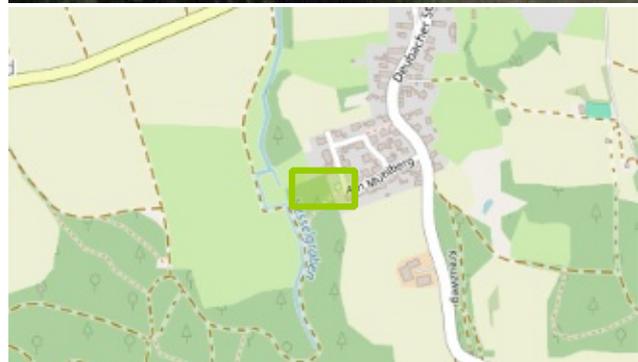
Krone:
Totholz

Stamm:
Stammaustriebe

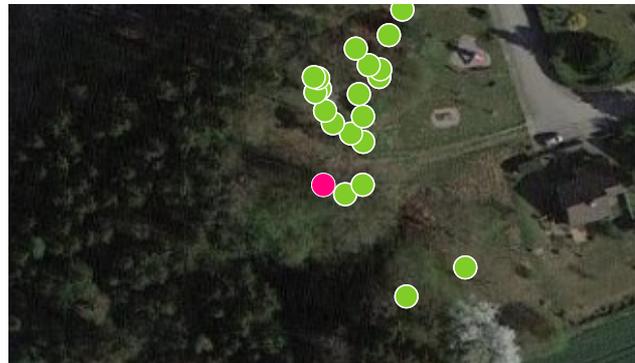
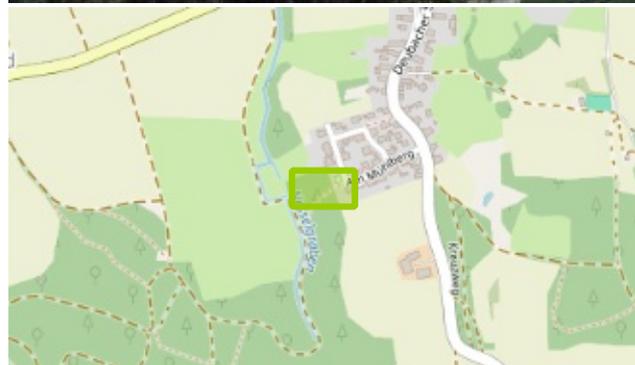
Krone:
Totholz, Astungswunden oder -fäulen, Zwiesel

Stamm:
Stammaustriebe

Dringlichkeit optional (wünschenswert):
Totholzentfernung

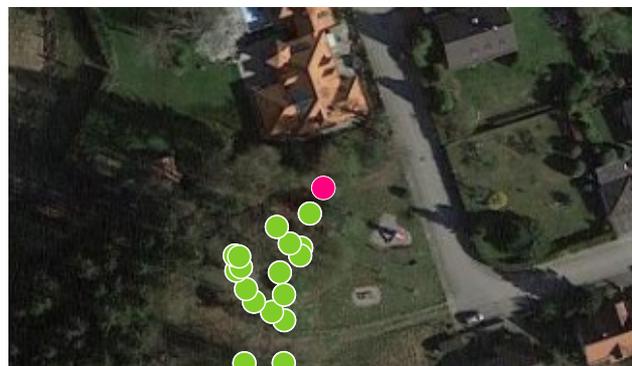
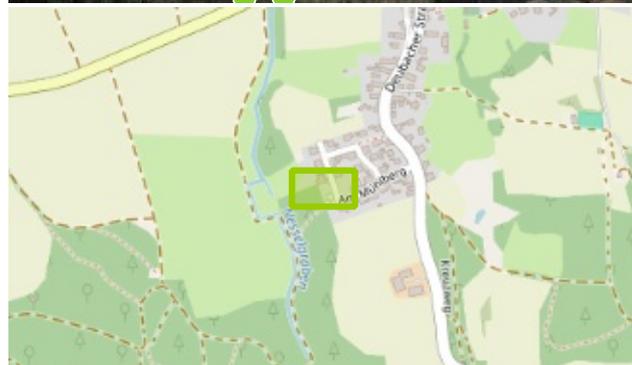
Krone:
Totholz

Dringlichkeit optional (wünschenswert):
Totholzentfernung

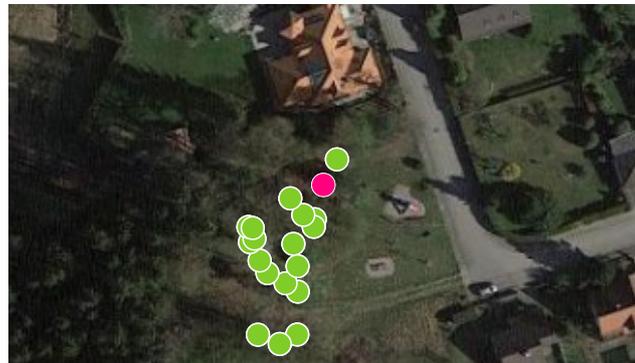
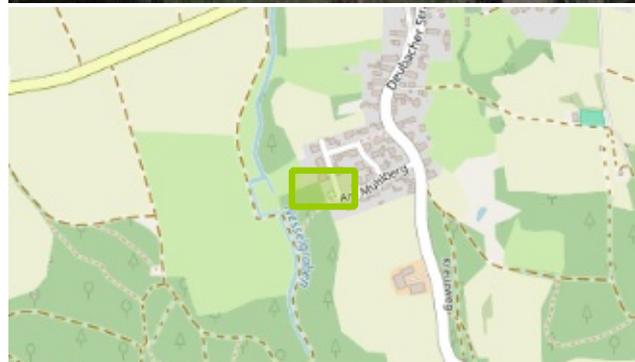
Krone:
Totholz

Dringlichkeit optional (wünschenswert):
Totholzentfernung

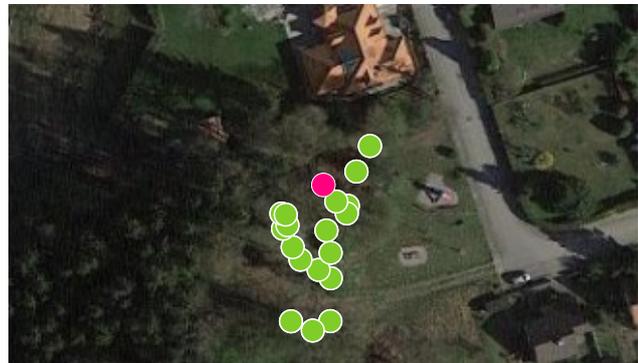
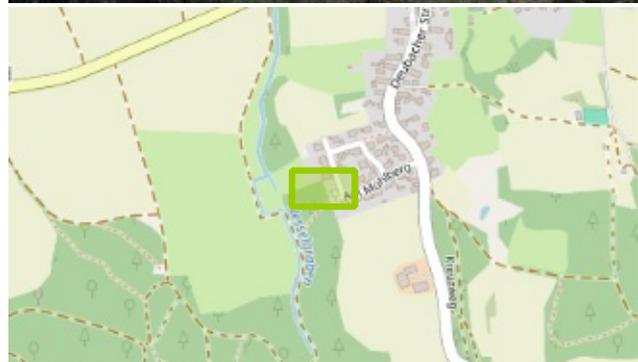
Entwicklungsphase: Reifephase
Zustand: stärker geschädigt
Vitalität: mittel

Krone:
Astab- bzw. Ausbrüche

Dringlichkeit sofort (unverzüglich):
Fällung
Wegen Starkastbruch in Oberkrone

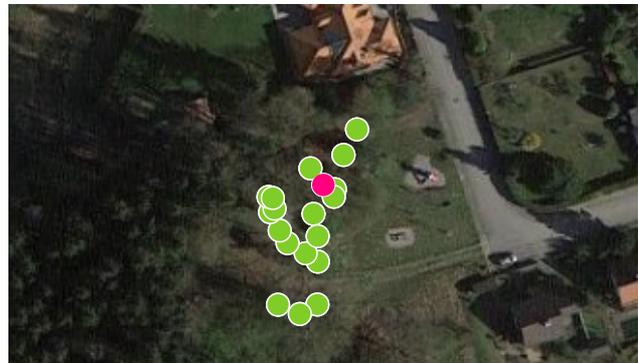
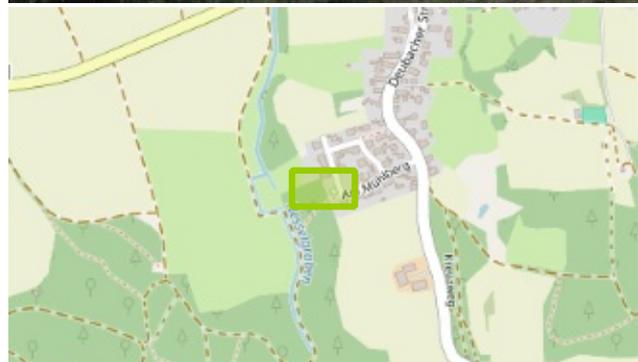
Krone:
Totholz

Stamm:
Schrägstand

Dringlichkeit optional (wünschenswert):
weitere Inaugenscheinnahme
Standsicherheit nach Freistellung durch
Baumaßnahmen ggf. nochmals überprüfen (wegen
Schrägstand und einseitiger Krone)

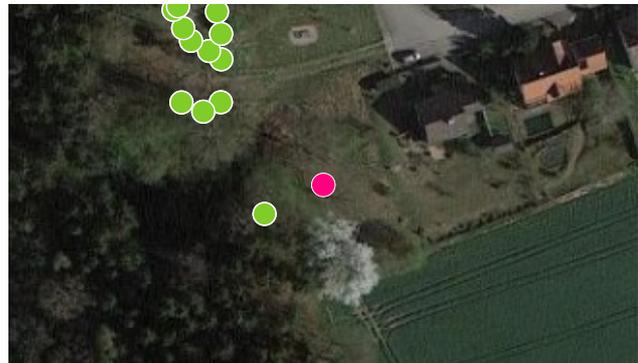
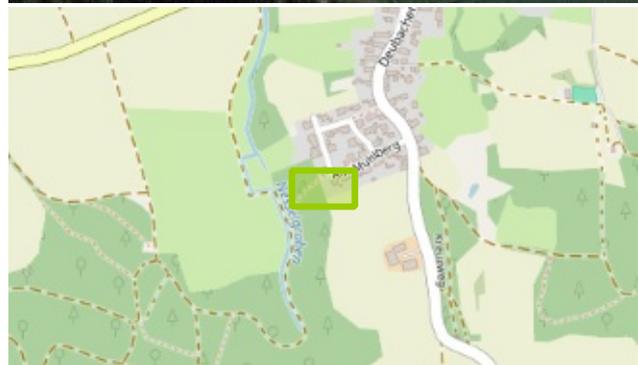
Krone:
Totholz, Zwiesel, Astungswunden oder -fäulen

Stamm:
Stammaustriebe, Zwiesel, Astungswunden

Dringlichkeit optional (wünschenswert):
Totholzentfernung

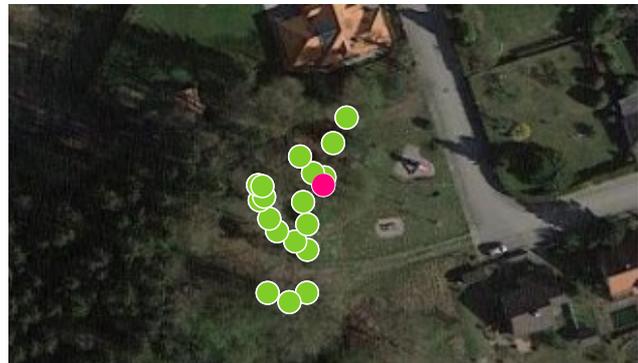
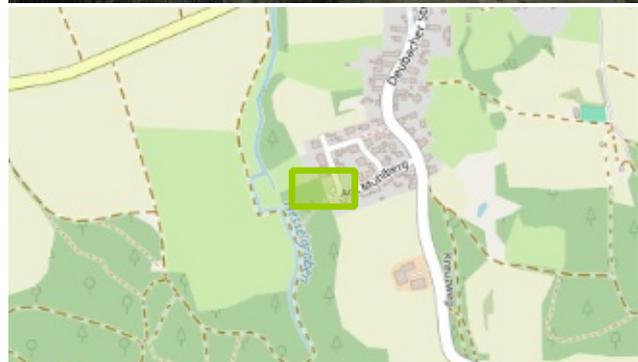
Krone:
Totholz

Stamm:
Schrägstand

Dringlichkeit optional (wünschenswert):
weitere Inaugenscheinnahme
Standsicherheit nach Freistellung durch
Baumaßnahmen ggf. nochmals überprüfen (wegen
Schrägstand und einseitiger Krone)

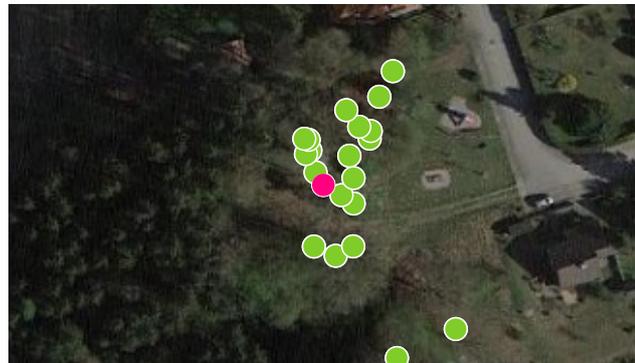
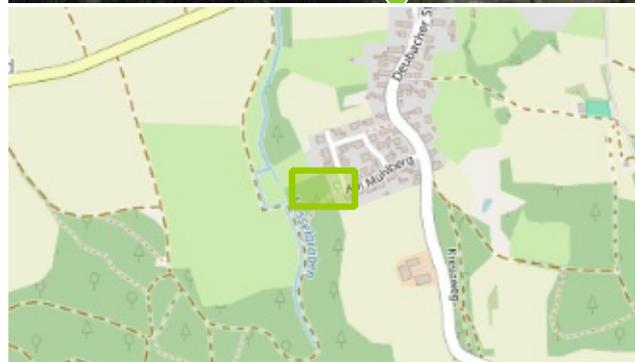
Krone:
Totholz, Astungswunden oder -fäulen, Zwiesel

Stamm:
Baumfremder Bewuchs, Astungswunden,
Stammaustriebe

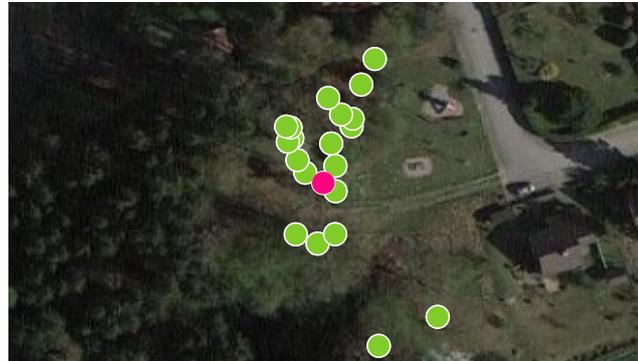
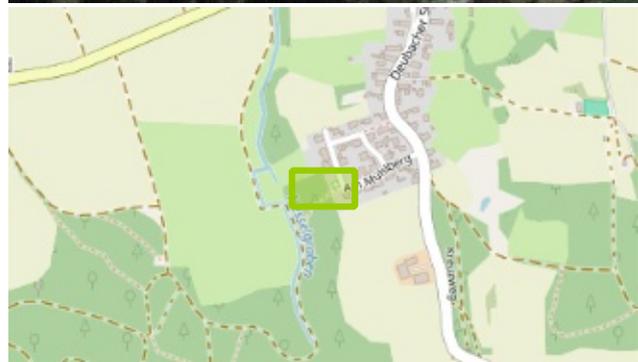
Krone:
Totholz

Stamm:
Baumfremder Bewuchs, Astungswunden

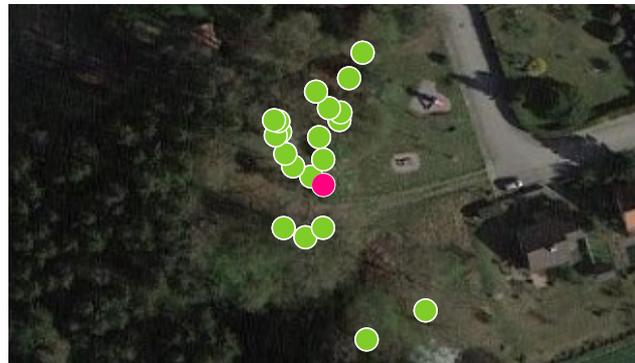
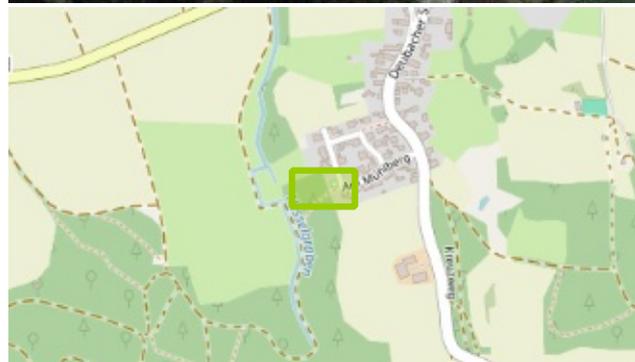
Stamm:
Baumfremder Bewuchs, Astungswunden

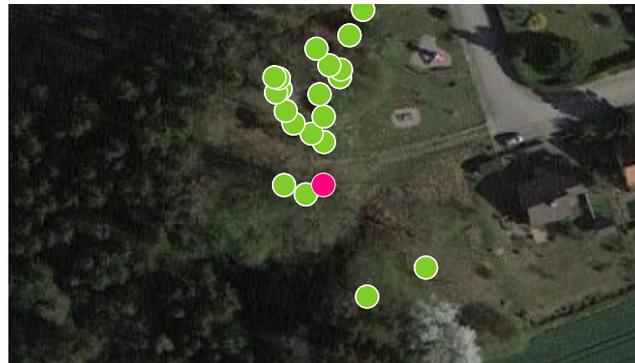
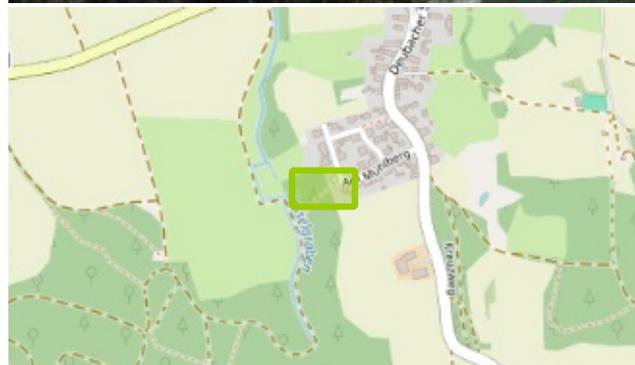
Krone:
Zwiesel, Totholz
Einseitige Krone

Stamm:
Stammaustriebe, Baumfremder Bewuchs,
Astungswunden, Schrägstand

Dringlichkeit sofort (unverzüglich):
Einkürzung (einzelne Äste, Teile der Krone, Krone)
Einkürzung seitlich Richtung Osten um 1-2m

Dringlichkeit optional (wünschenswert):
Totholzentfernung

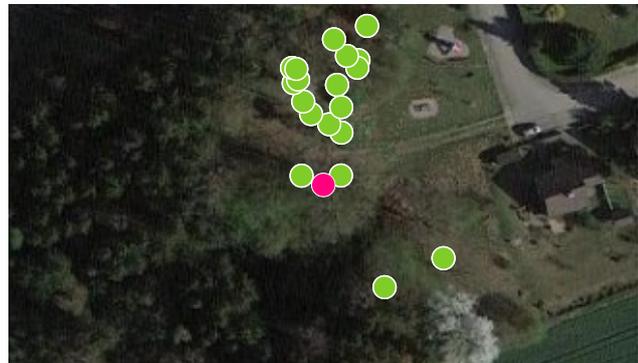
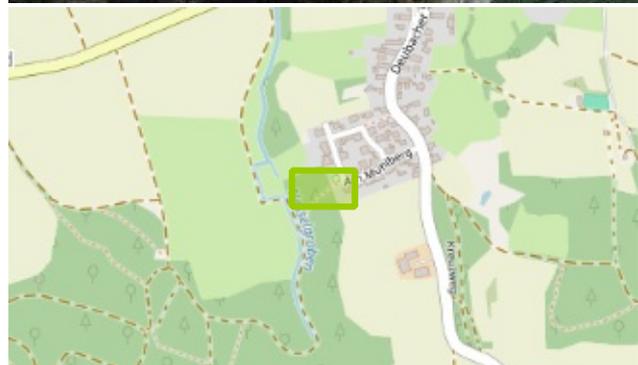
Krone:
Totholz, Astungswunden oder -fäulen, Zwiesel

Stamm:
Baumfremder Bewuchs, Astungswunden,
Stammaustriebe

Dringlichkeit optional (wünschenswert):
Totholzentfernung

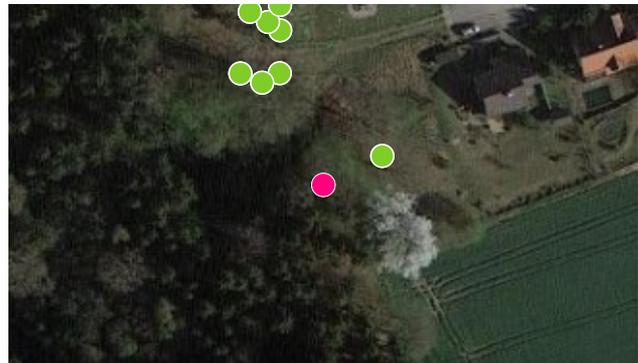
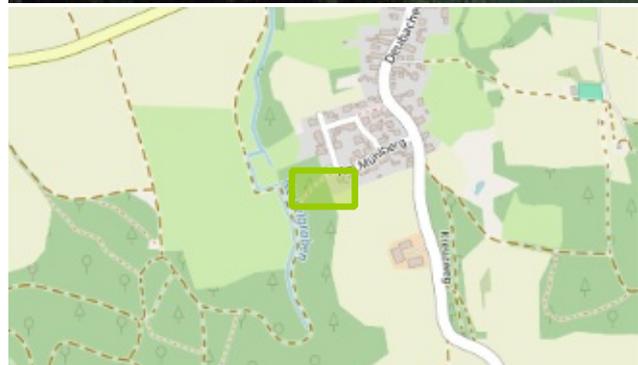
Krone:
Fehlentwicklungen in der Krone, Totholz,
Astungswunden oder -fäulen, Zwiesel

Stamm:
Zwiesel

Stammfuß/Wurzelanlauf:
Stockfäule, Risse

Dringlichkeit sofort (unverzüglich):
Kronensicherung
Dynamische Einfachverbindung GEFA (4t Bruchkraft)

Dringlichkeit optional (wünschenswert):
Kronenpflege
